Projekt och kund			
Projektnr	Projektnamn	AO-Orderdatum	GPS X, GPS Y
17735	Gripensvärdsvägen 2 Järlåsa	2021-10-19	6640996, 1581058
AO-nr	AO-Benämning	Startdatum	Slutdatum
17735.3	Källarplan del 1, Järlåsa skola	2021-11-04	2021-11-26
Kund och kontaktperson		Arbetsplatsadress	Kundref nr
Uppsala Kommun Skolfastigheter AB Mischa Ring / 018-727 4587 / 018 727 80 94 mischa.ring@skolfastigheter.se		Gripensvärdsvägen 2 Järlåsa	919-Järlåsa skola
Uppdragsbeskrivning			
118617:1 - Material provtagning			
Resultatenhet: 919-Järlåsa skola Plats: Gripensvärdsvägen 2 Postadress: 744 96 Järlåsa Kund: Järlåsa skola E-post: mischa.ring@skolfastigheter.se Arbetstelefon: 018-727 45 87

--- BESIKTNING ---

Besiktning utförs i utrymmen med avseende att påvisa eventuella avvikelser i i material i yttervägg på källarplan.

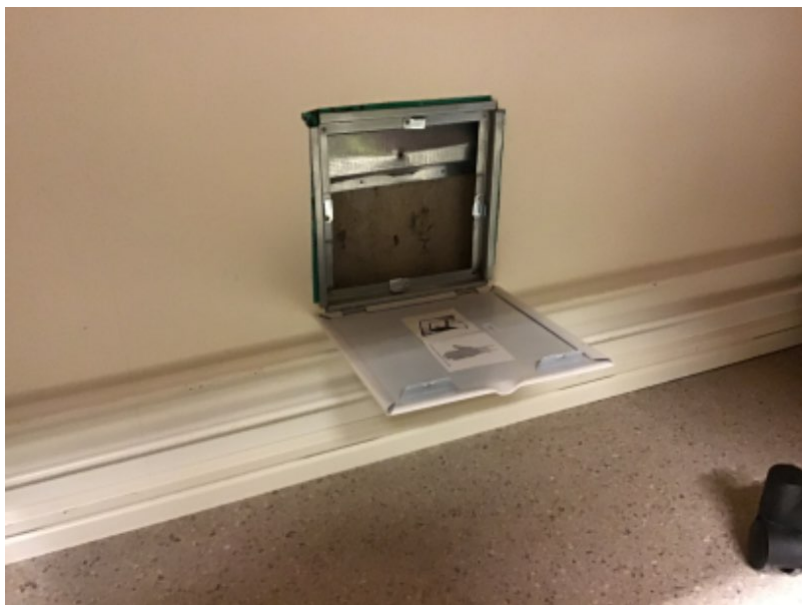
031B, vägg 2.

Fuktindikering mot yttervägg, har vid mätning inte påvisat avvikande fuktvärden.

Provet innehåller inga högre halter av mikroorganismer.
 Analysresultatet påvisar inga mikrobiella skador.
 Se bilaga Uppdragsnummer EUSEUP-00111778

Vägg 2 Vägghkonstruktion: Gips, plywood, metallregel(luftspalt), konstruktionsbetong.

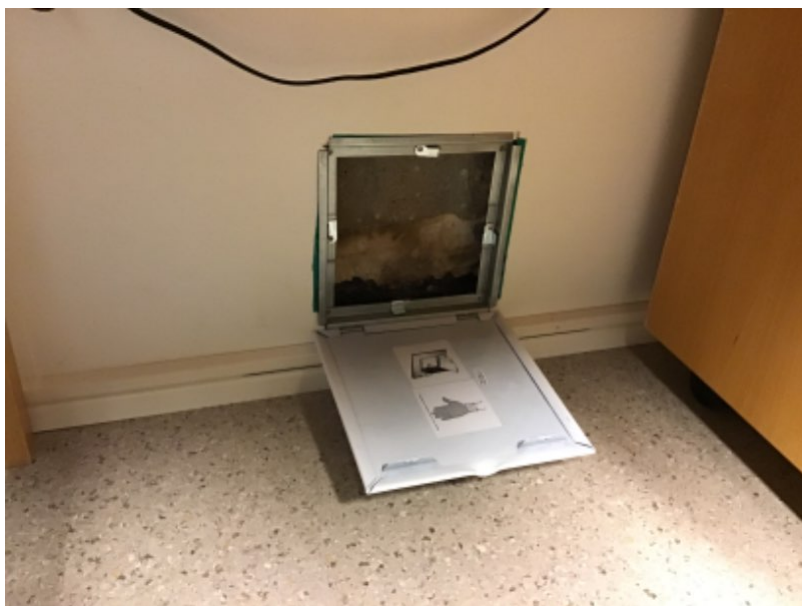
031B Vägg 3

Vägg 3 Gips, plywood, metallregel (luftspalt), konstruktionsbetong.

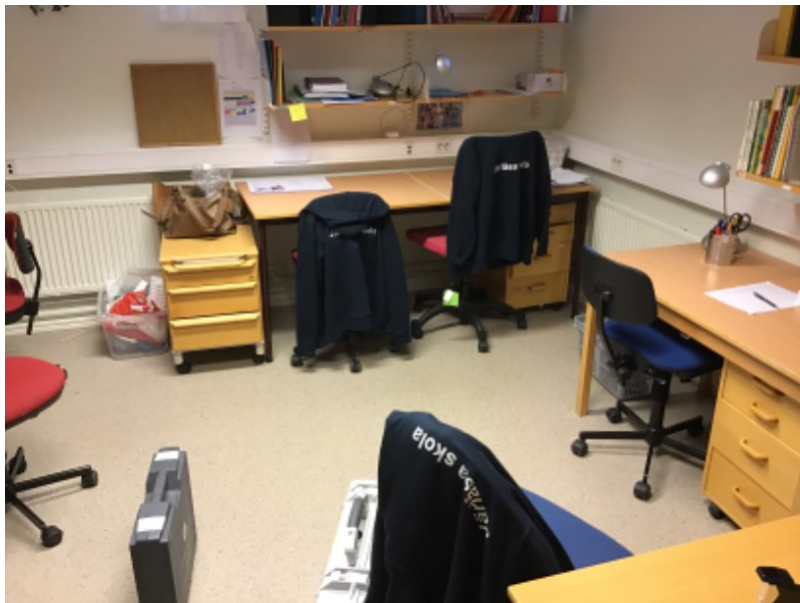
Rum 031B

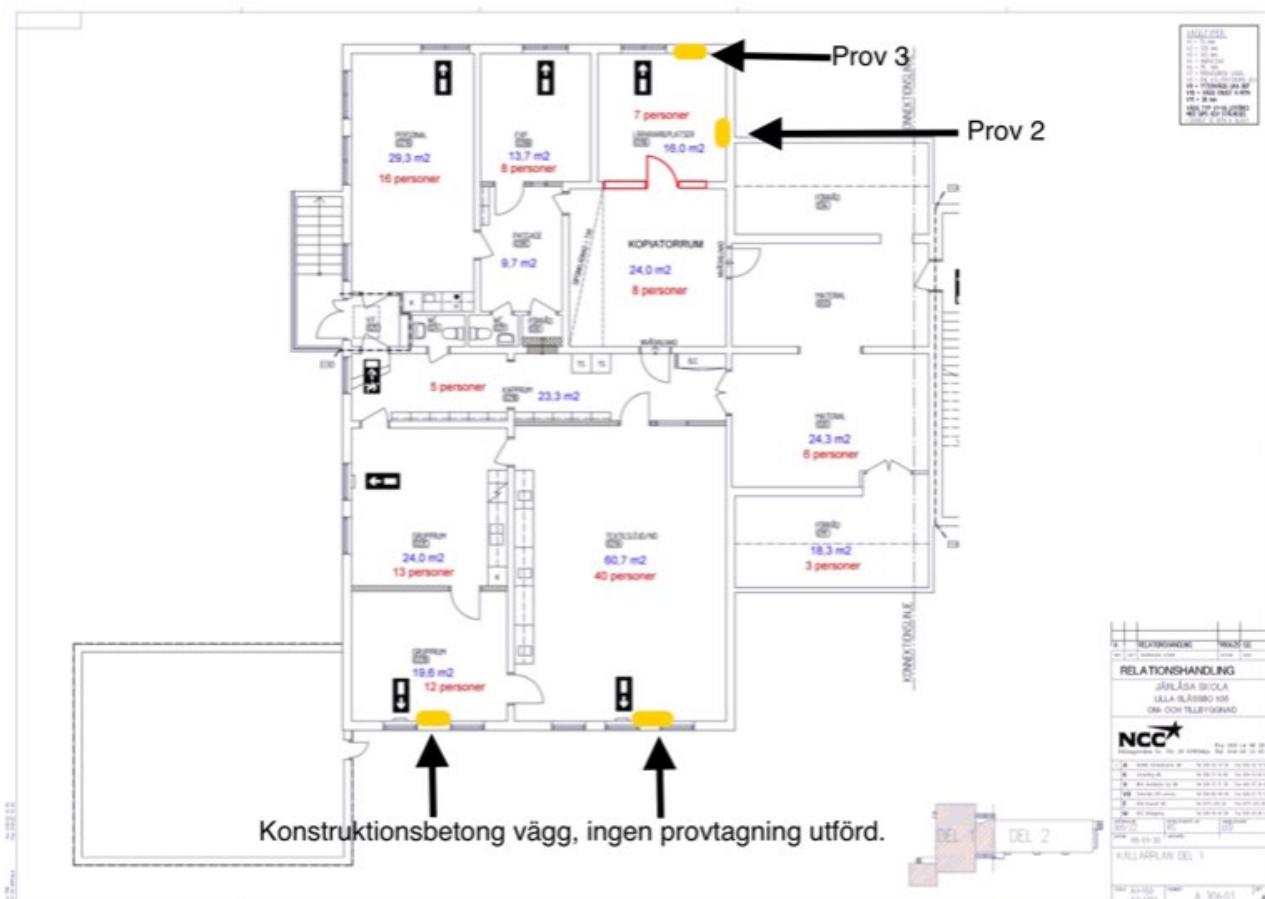
Källarplan del 1

Rum 021A och 022B, yttervägg där materialprover skulle tas består av konstruktionsbetong. Inga övriga avvikelser har påträffats okulärt eller via lukt i besiktade utrymmen.

Lärarplatser 031B (Materialprov 3 och 2) Grupperum 022B och Textilslöjd 021A, (Ingen provtagning utförd, vägg av konstruktionsbetong).
