Järlåsa Fritidsklubb

Kompletterande utlåtande

Ordernummer: 29166

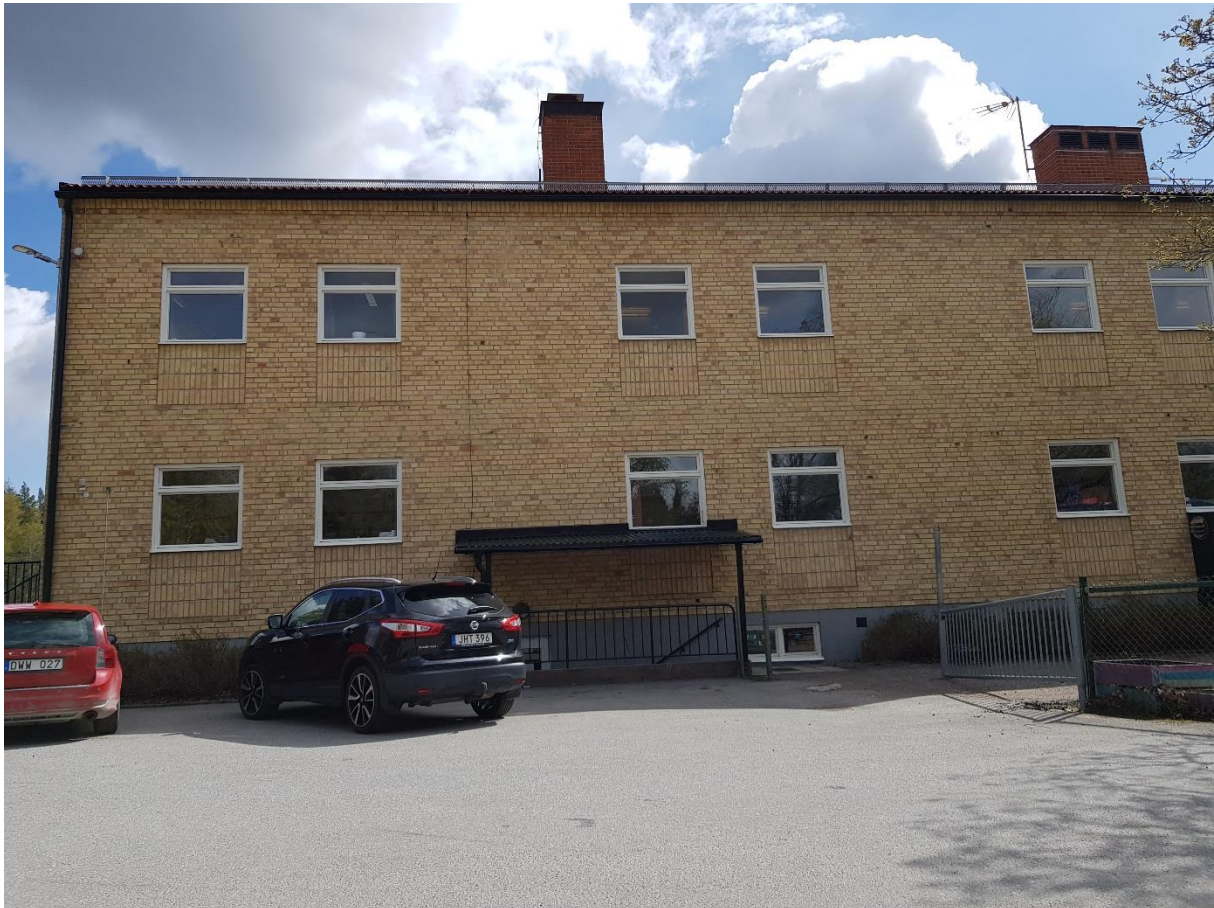
1. Uttagna prover från äldre installationstak avger en svagt avvikande "mögel" lukt, och från externt laboratorium visar analysresultatet att samtliga 3 prover har kraftigt förhöjda värden av både mögel samt bakterier. Erfarenhetsmässigt finns det en tydlig koppling mellan mikrobiella skador och försämrad inomhusmiljö. Skador i tak brukar dock sällan påverka inomhusmiljön i samma utsträckning som skador i golv och väggar. Dock är det i detta fall kraftigt förhöjda halter vilket bedöms som en klar risk för negativ inverkan på inomhusmiljön. Det är oklart hur stor del av fritidsklubben som har installationstak av äldre modell.

3. I första hand är rekommendationen att äldre installationstak rivs och kasseras. Undertecknande har gjort en bedömning om hur stor yta som detta omfattar (se figur 2), men det kan vara mer än så. Taket bör bytas ut mot ett nytt installationstak likt resterande delar av fritidsgården.
