## Järlåsa Skola, Uppsala Kommun Statusbesiktning

2022-05-05

Järlåsa Skola, Gripensvärdsvägen 2, 744 96 Järlåsa, Uppsala.

Att utföra en statusbesiktning av aktuell skolbyggnad samt gymnastikbyggnaden. Baserat på undersökningsresultatet föreslå eventuellt korrigerande åtgärder.

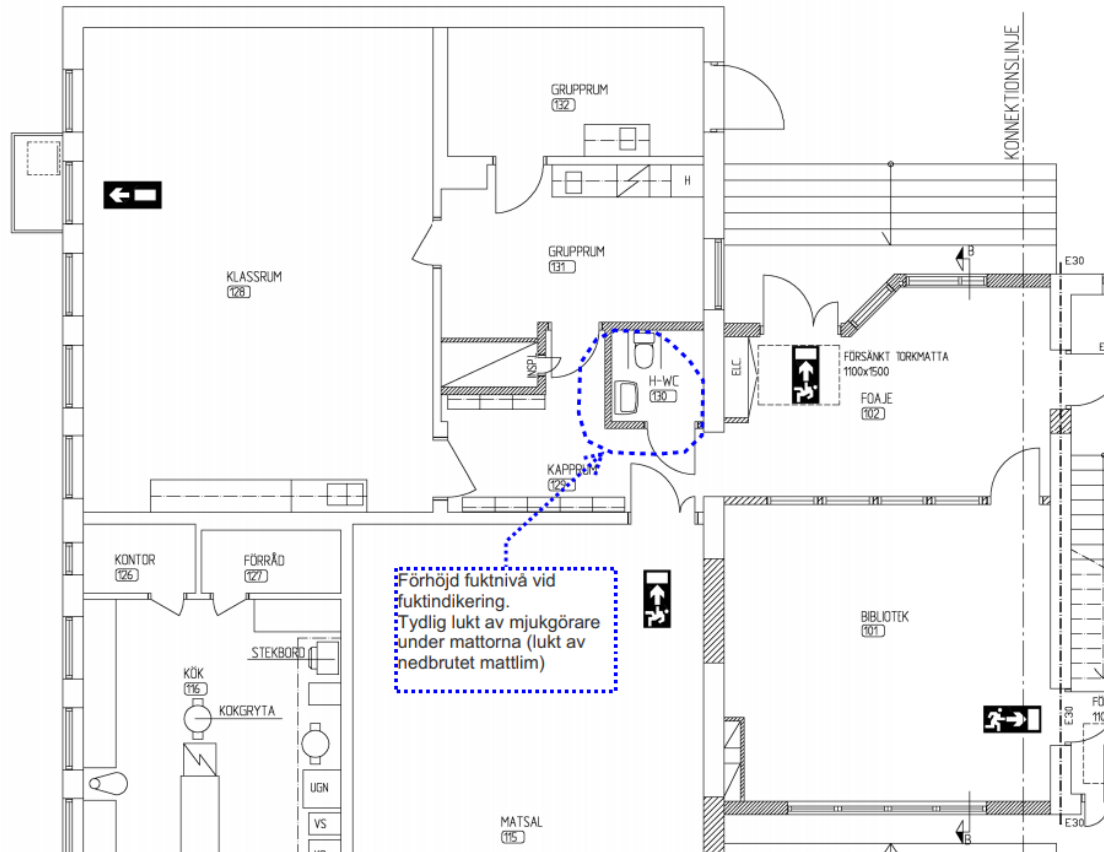
## Planskiss-Entréplan-H-WC

Vidare högre upp i byggnaden har inga tecken på skador eller fuktpåverkan noterats med ett undantag; H-WC 130 samt lokalt utanför aktuell wc, där det noterades höga fuktnivåer mot mellanbjälklaget, golvet. Se markering i planskiss nedan. Vid besiktningen kunde något läckage ej noteras. Eventuellt skulle det kunna röra sig om ett litet ”smygläckage” på trycksatta vattenledningsrör som går ned i betongvalvet. Vid besiktningen utfördes fuktindikering i underliggande plan under H-WC 130 på åtkomliga delar. Endast låga fuktnivåer noterades. Om det är ett fyllnadsbjälklag av något slag skulle det kunna vara ett läckage på antingen trycksatt vattenledning, trycksatt radiatorslinga eller ett avlopp.

Besiktningen fortskred uppåt i byggnaden. På entréplanet och på plan 200 utfördes okulärbesiktning samt fuktindikering i samtliga utrymmen. Vid besiktningen kunde det konstateras att det endast förekommer tunga ytterväggar med puts och ytskikt av färg. Endast låga/förväntade fuktnivåer noterades i samtliga utrymmen, även inne i köket. På en plats, H-WC 130 samt lokalt utanför aktuell wc noterades dock höga fuktnivåer mot mellanbjälklaget, golvet. Se markering i planskiss ovan. Vid besiktningen kunde något läckage ej noteras. Eventuellt skulle det kunna röra sig om ett litet "smygläckage" på trycksatta vattenledningsrör som går ned i betongvalvet. Vid besiktningen utfördes fuktindikering i underliggande plan under H-WC 130

på åtkomliga delar. Endast låga fuktnivåer noterades. Om det är ett fyllnadsbjälklag av något slag skulle det kunna vara ett läckage på antingen trycksatt vattenledning, trycksatt radiatorslinga eller ett avlopp. Se planskiss ovan för utbredning.

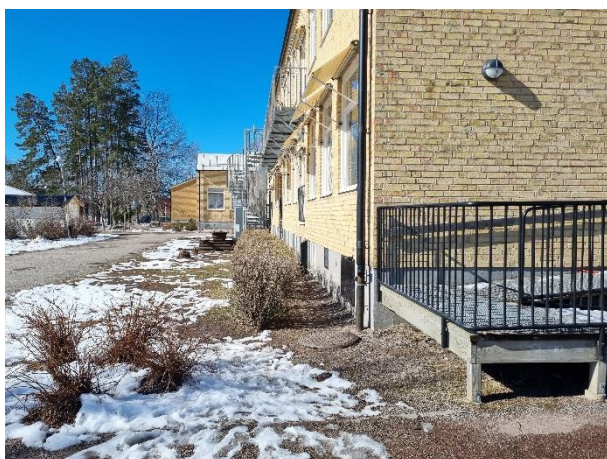
Foto 1. Plan mark mot byggnaden.

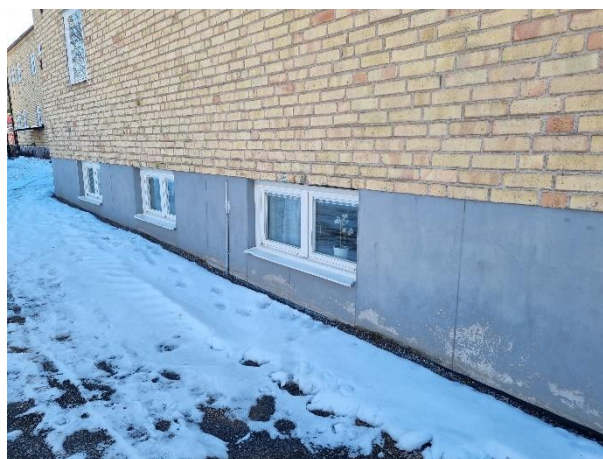
Besiktningen inleddes med en utvändig rundvandring av byggnaden. Marken runt aktuell byggnad utgörs av blandad sort i form av jord, gräs, asfalt och grus. Generellt är marken mer eller mindre plan runt aktuell byggnad. Det kan även noteras att det finns en platonmatta monterad på utsidan av källarytterväggarna. När denna omdränering utförts har undertecknad ej vetskap om, men sannolikt under 1980- eller 1990-talet.

Foto 2. Platonmattan syns lokalt.

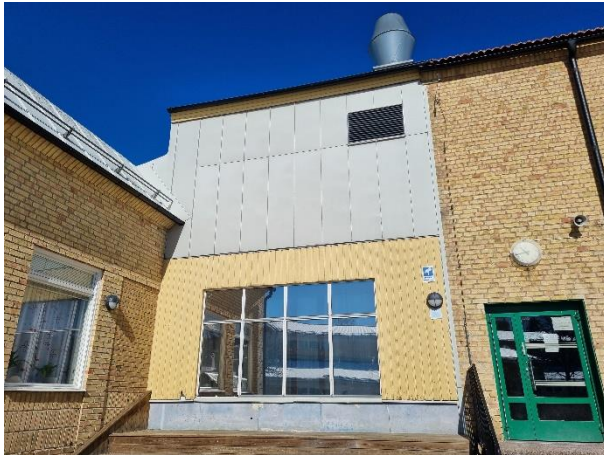
Foto 3. Exempel på fasad med panel.

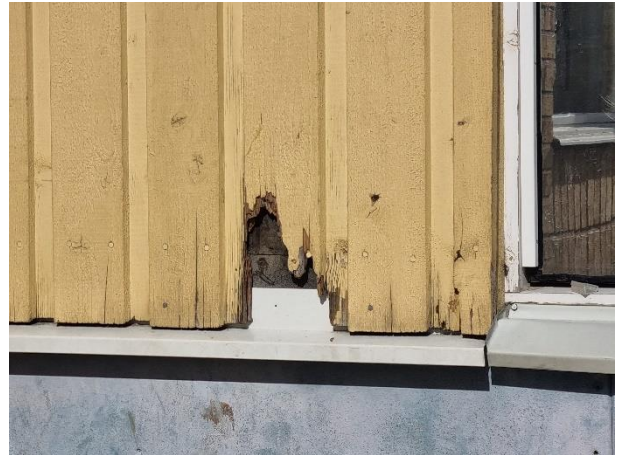
Fasaderna består till lejonparten av tegel men lokalt finns panelbeklädda fasader. Lokalt förekommer lite brister i fogarna i fasaderna av tegel samt lokalt mindre rötangrepp i panelen på träbeklädda delar.

Foto 4. Lokala skador på fasad.

Utvändigt förekommer en del förbättringsåtgärder av fogar m.m. i tegelfasaderna. Vidare förekommer mindre rötangrepp i delar av fasaden, små partier, vilka kräver åtgärder i form av utbyte av fasaden. Uppe på taket förekommer enstaka trasiga betongtegelpannor samt avsaknad av ett parnockpannor på det för övrigt fina och vällagda taket. [i planerat underhåll i en närtid](#)

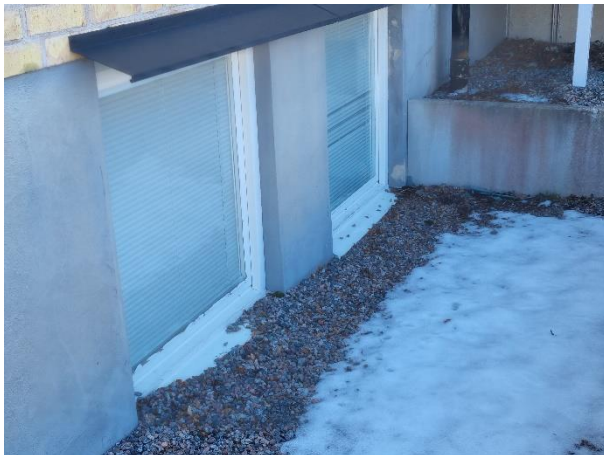
Foto 5. Fönster med marknivå nära bröstning (uk. fönster).

Utvändigt förekommer en del buskage intill byggnaden. Lokalt förekommer fönsterpartier i källarplanet som har sin bröstning (nedkant fönster) mycket nära marknivån utvändigt. Dessa områden bör under vinterhalvåret samt vid kraftig nederbörd hållas under uppsikt så att vatten/snö ej blir liggandes mot dessa partier.

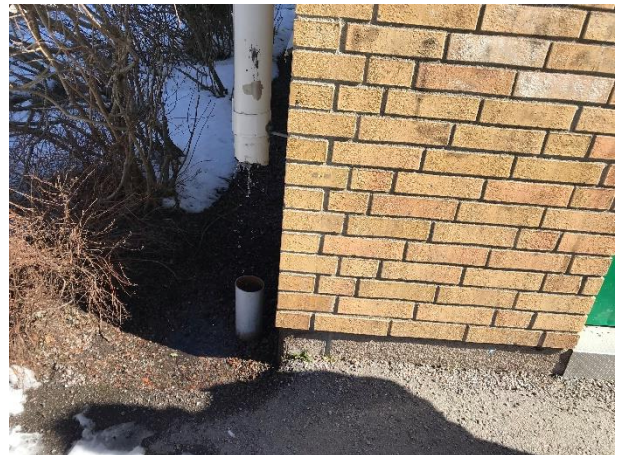
Dagvattnet på yttertaken avvattnas via hängrännor som är stuprörsanslutna vilka i sin tur är anslutna till slutna dagvattenledningar i mark. Lokalt saknas del av stuprör. Lokalt förekommer dropp från hängrännan p.g.a. otätt svep (skarv på sydsidan).

Foto 6. Stuprör med sil saknas lokalt.

Utvändigt förekommer en del mindre brister i takavvattningen och dess utformning som bör justeras så att vatten ej läcker från hängränorna eller stuprören. [rutinrondring, Jonny B](#)

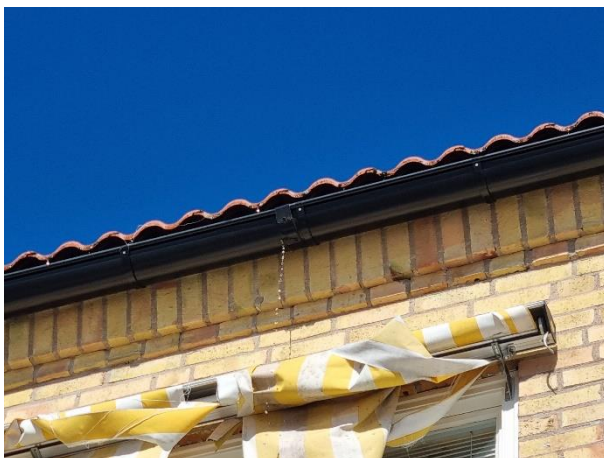
Foto 7. Sveg läcker i hängränneskarv.

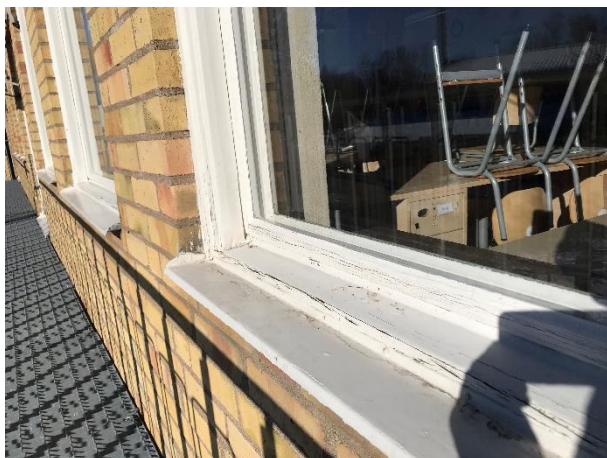
Beträffande fönster är dessa i förhållandevis gott skick förutom på södra sidan där fönstren är i behov av en ordentlig upprustning i form av renskrapning och ommålning. Fönstren är originalfönster till stor del och består av träfönster med dubbla kopplade träbågar.

Foto 8. Fönster sydsidan i behov av renovering.

Vad beträffar fönstren är dessa på sydsidan i behov av renovering/om målning. Detta bör ske inom kort så att skador ej uppkommer på dessa fönster med påtagligt högre kostnader som följd.

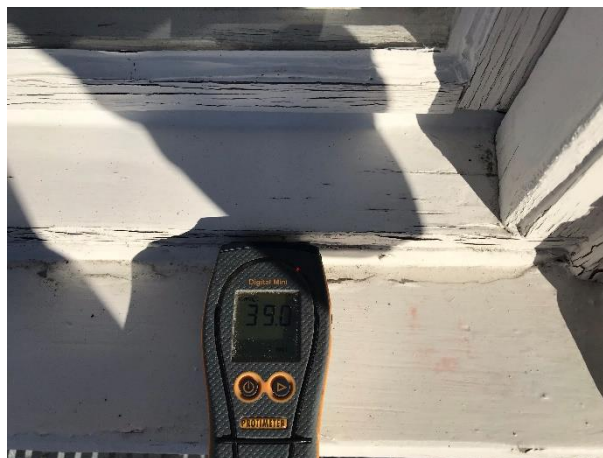
Foto 9. Fuktiga fönsterkarmar på sydsidan.

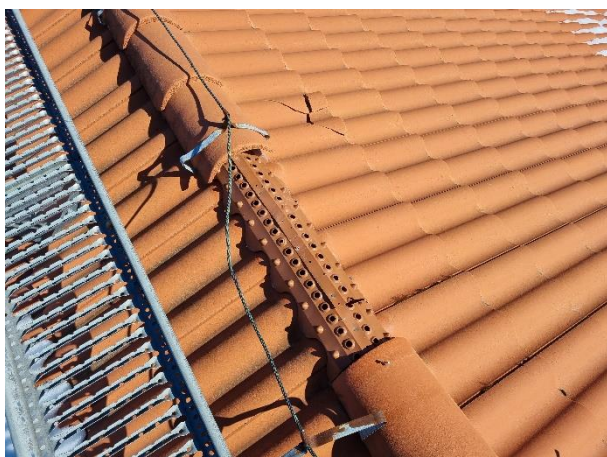
Yttertaken på byggnaden består av en del av ett förhållandevis nytt och vällagt betongtegeltak. Lokalt saknas dock tvånockpannor samt enstaka pannor har spruckit. Övrigt finns inga avvikelser på taket. Andra delen består av ett bandfalsat plåttak. Taksäkerheten bedömer undertecknad som god (utan att vara taksäkerhetsexpert).

Foto 10. Avsaknad av nockpannor samt lokalt trasiga pannor.

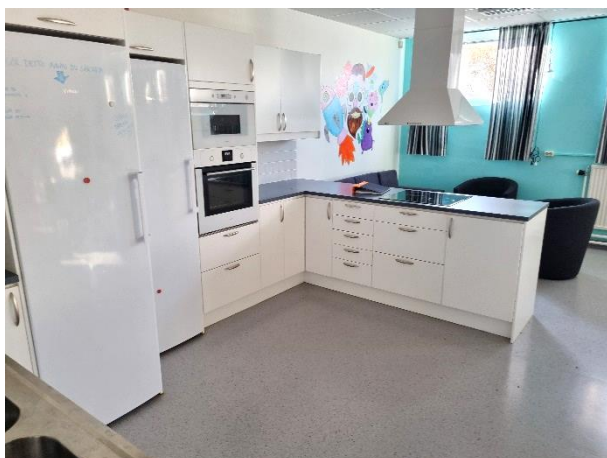
Foto 11. Översikt köket på fritidsklubben.

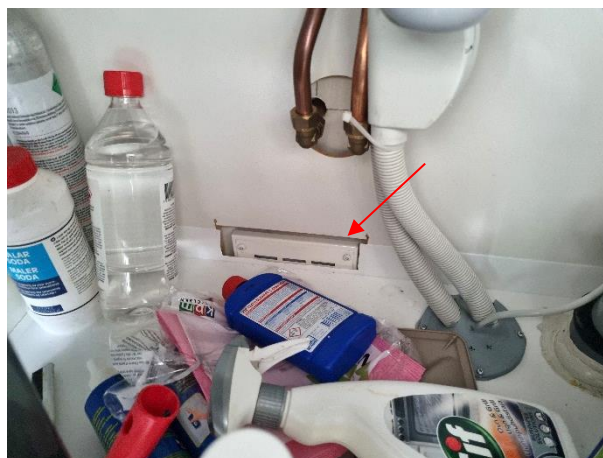
Foto 12. Tilluftsdonets placering kan klart ifrågasättas.

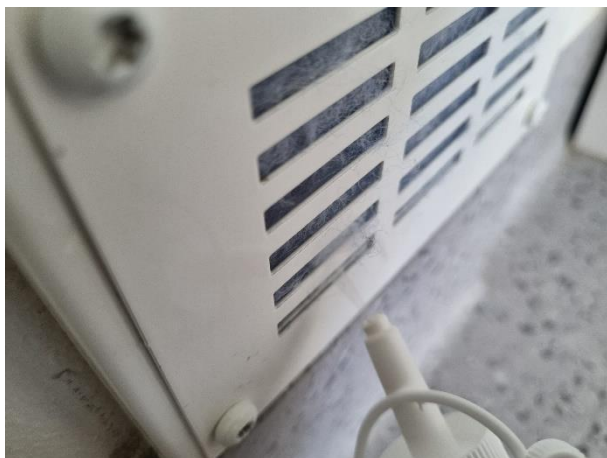
Foto 13. Golvet har god funktion vid röktest.

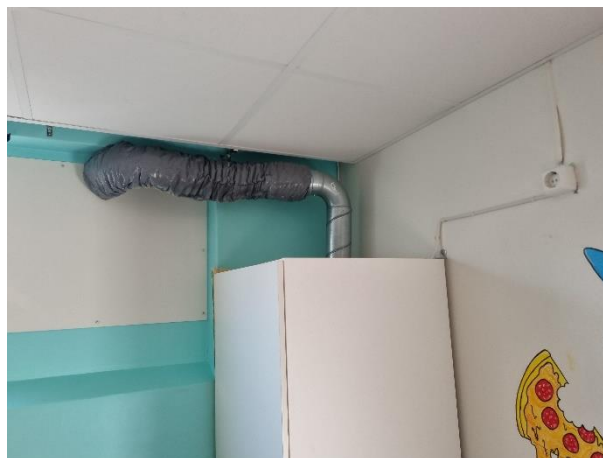
Foto 14. Utförandet på avluftssidan kan klart diskuteras även om funktionen är fullgod.

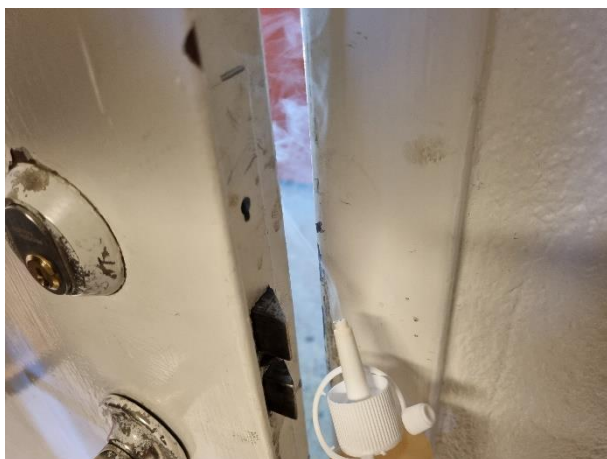
Någon avvikande lukt noterades ej i källaren under besiktningen i något av utrymmena som nyttjas av elever och lärare. Däremot förekommer en avvikande lukt av olja inne i rummet(en) där oljepannan samt oljetanken är placerade, se skiss ovan med markeringar. Detta utrymme är dock undertrycksventilerat och visar vid röktest att det råder ett ordentligt undertryck i aktuella rum i förhållande till entrén och övriga utrymmen. Luften från undertrycksventileringen mynnar ut utanför aktuell byggnad. Det skall dock påpekas att dörren till pannrummet skall hållas stängd så att lukt ej kan tränga ut i övriga byggnaden.

Foto 15. Tydligt undertryck vid röktest inne i pannrummet.

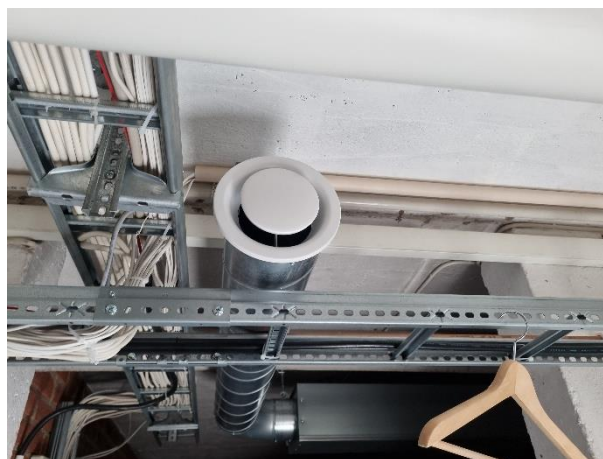
Foto 16. Frånluftsfläkt med dubbla ljuddämpare monterade inne i pannrummet med luften evakuerandes utanför byggnaden.

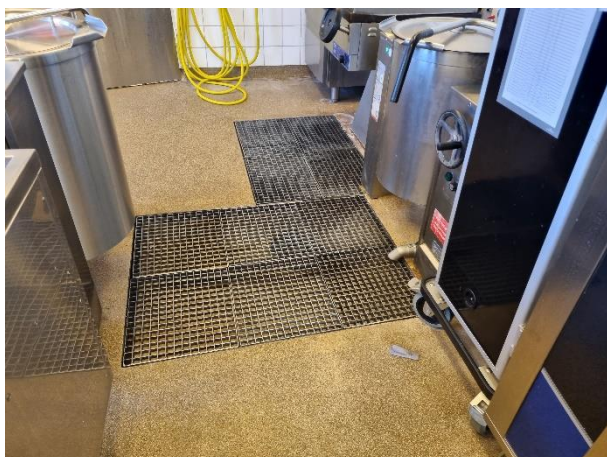
Foto 17. Rent massagolv i köket.

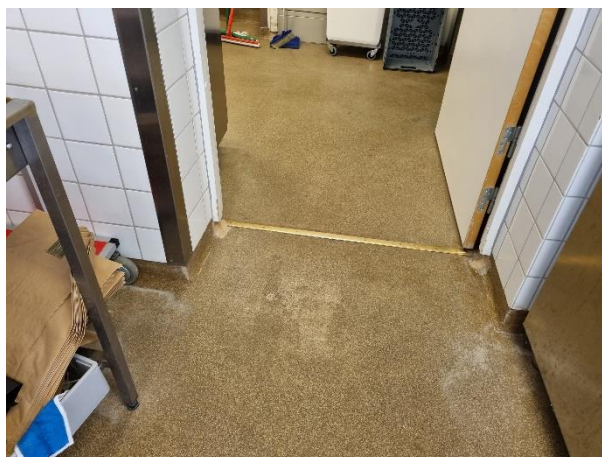
Foto 18. Kompletterat massagolv.

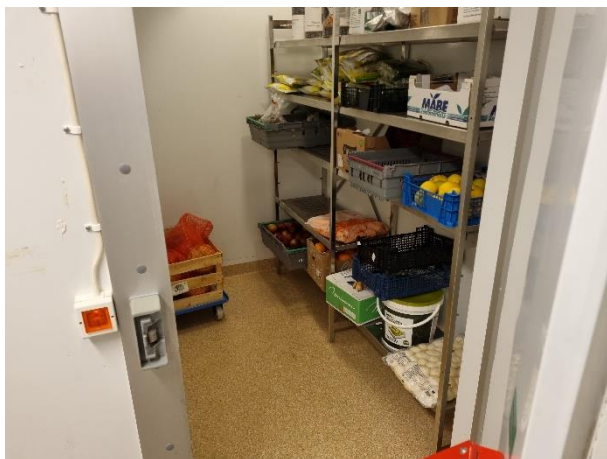
Foto 19. Kylrum med väggmoduler.

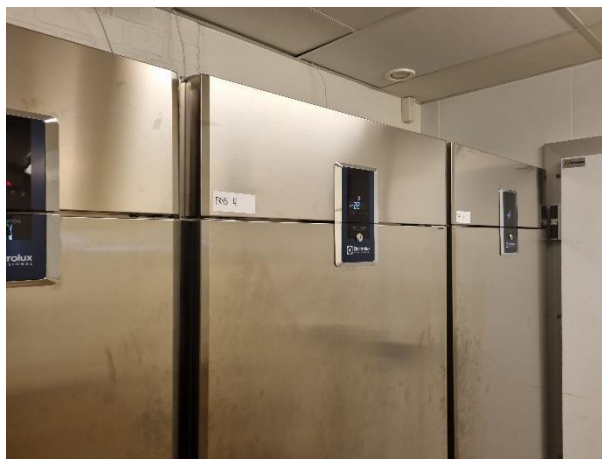
Foto 20. Frysar bestående av frysskåp.

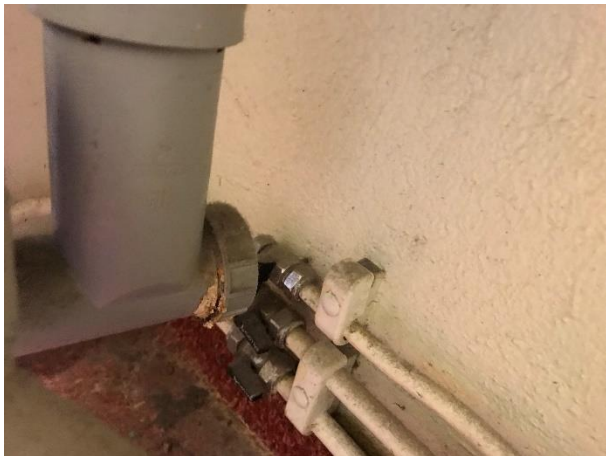
På plan 1, städskrubb 209, förekommer ett mindre droppläckage från vattenlås till, vilket bör ses över och bytas ut vid behov, se bild 21 nedan.

Foto 21. Droppläckage från vattenläs, städ 209

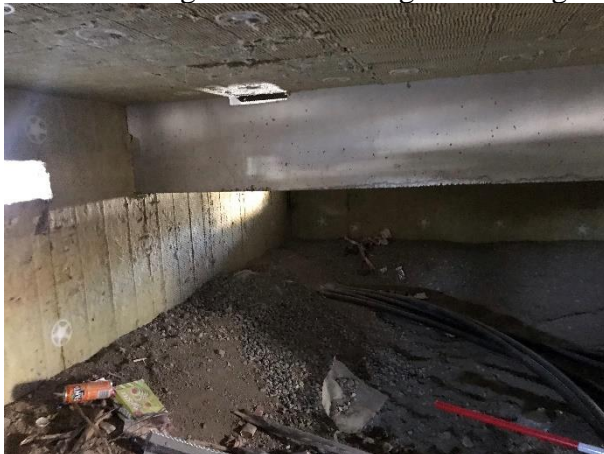
Aktuellt kök har någon gång byggts uppförts till den ursprungliga skolbyggnaden. Grundläggningen i denna del består av en uteluftventilerad krypgrund som nås via lucka utvändigt. Grunden är invändigt, både grundmurar och ovanliggande bjälklag, isolerad med hårdpressad stenull. I grundmurarna finns ventiler till utomhusluften vilka helt saknar galler. På marken i grunden finns en blandning av plastfolie och geotextilduk. Ovan dessa dukar har ett lager med sand, ca 100-300mm sprutats in. Varför sanden lagts in är en gåta för undertecknad då denna sand endast magasinerar fukt och tillser att grunden blir fuktig under en längre period. Ovan sanden, främst intill de öppna ventilerna, förekommer en hel del pinnar, leksaker, bandyklubbor, skräp och en rockring (hur den nu har kommit in genom ventilen?) m.m.

Aktuell grund avger i sig endast en lindrigare form av lukt och bedöms fungera ”hyfsat väl”, men med lite justeringar kommer den att fungera mycket väl ur ett fuktperspektiv.

Foto 22. Grund under kök, uteluftventilerad.

Aktuell grund bör saneras genom att sanden och allt ”skräp” rensas/sugs ut. En ny plastfolie monteras på marken samt grunden förses med en liten avfuktningssystem för styrning av klimatet. Slutligen muras samtliga ventiler igen.

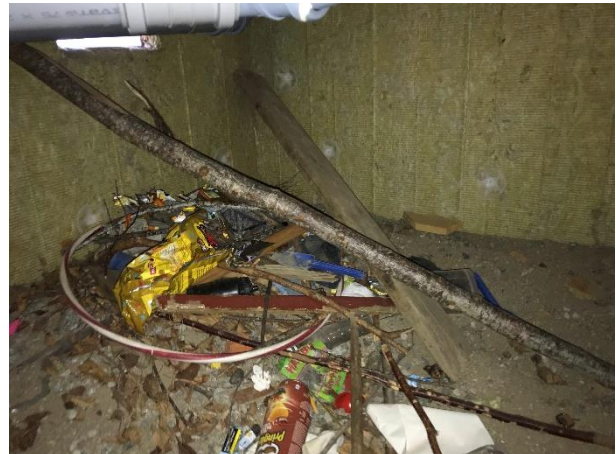
Foto 23. Diverse ”skräp” ovan sanden i grunden.

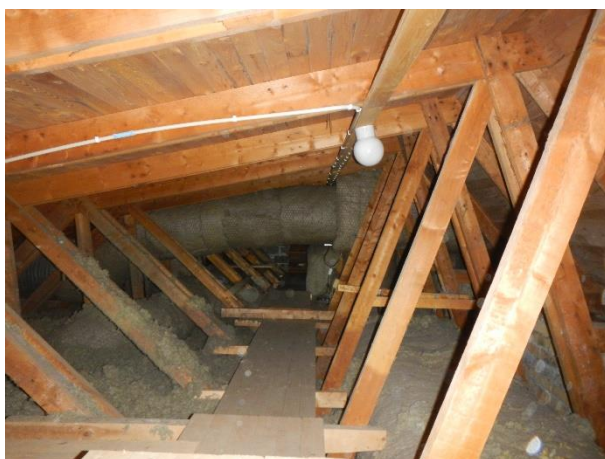
Foto 24. Vind som ser mycket välmående ut.

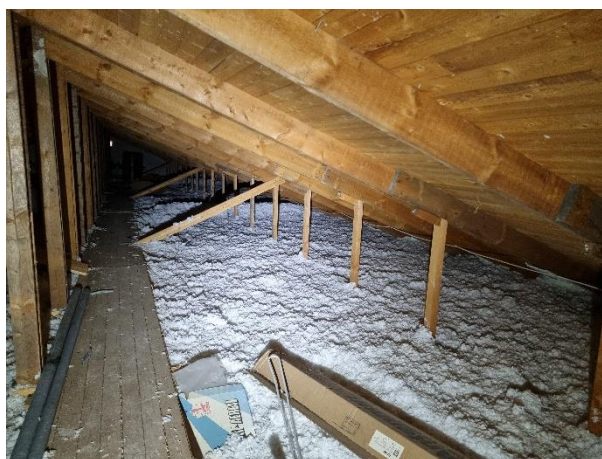
Foto 25. Vind som ser mycket välmående ut.

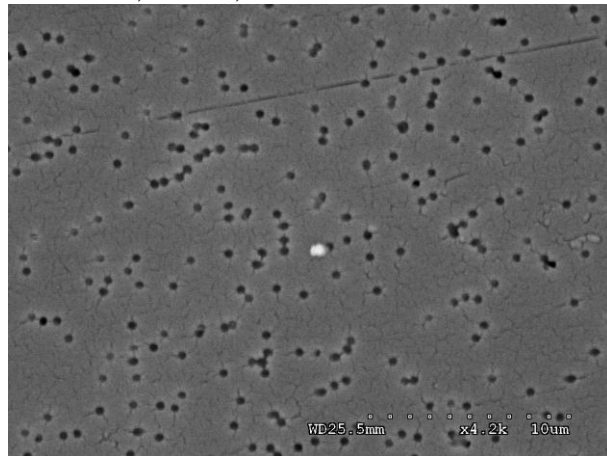
Filter nr.0, Tilluft, Klassrum 206

Filter nr.0: Provet visar en låg partikelhalt, enstaka partiklar i storleken ca 0,2-1 my förekommer.

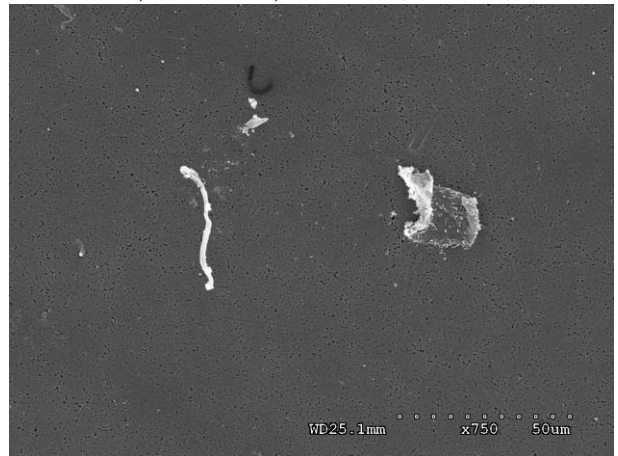
Filter nr.1, Rumsluft, Klassrum 206

Filter nr.1: Provet visar en låg partikelhalt, enstaka sporer samt textilfiber förekommer. Partiklarna är i storleken ca 0,2-45 my.

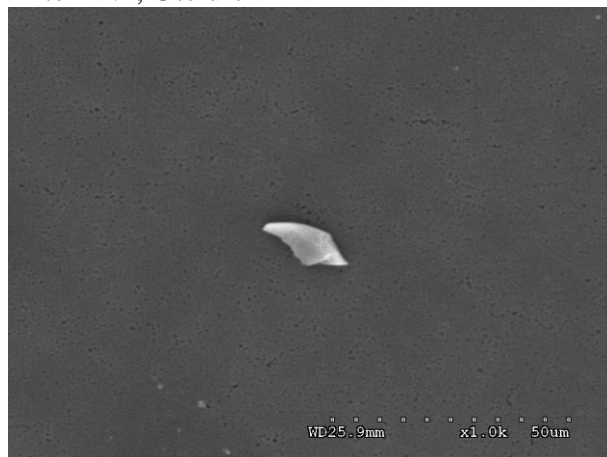
Filter nr.2, Uteluft

Filter nr.2: Provet visar en låg partikelhalt, enstaka partiklar i storleken ca 0,2-25 my förekommer.

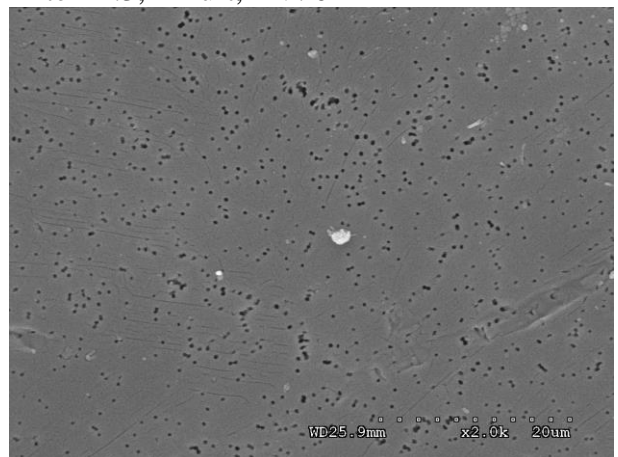
Filter nr.3, Tilluft, KV. 021A

Filter nr.3: Provet visar en låg partikelhalt, enstaka partiklar i storleken ca 0,2-2 my förekommer.
