# JÄRLÅSA SKOLA

## Avser Fritidsklubb källarplan

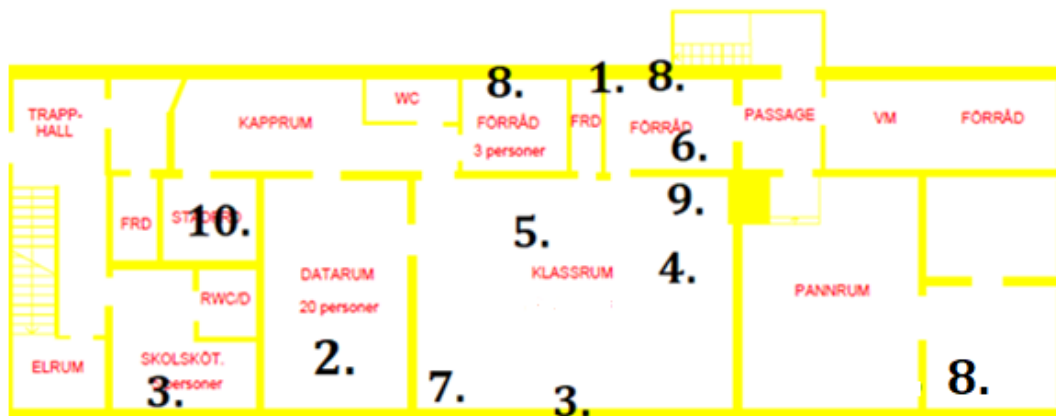
Skolfastigheter bedömde att tidigare skadeutredning från 2015 skulle följas upp med syftet att säkerställa att åtgärder vidtagits enligt rapport. Uppföljning visade på mikrobiella skador i installationstak av äldre konstruktion ovan kontor, ombytesrum och förråd samt enstaka fuktskador i köksdel, och i en balk i vägg mellan entré och ombytesrum. Även otäta rör genomföringar och golvbrunn samt trappsteg i dåligt skick kunde konstateras. Filter för nedtagningspunkter för det ventilerade golvet var igensatta samt i vid några punkter blockerade. Golv och ytterväggar uppmätta låga fuktkvoter. Provtagning på ytterkant golvspånskiva närmast källarväggar genomfördes och visade på normala halter bakterier och svamp. Ett lågt undertryck kunde konstateras i under golven. Även en luftmätning utfördes och inga avvikande halter av uppmätta ämnen kunde noteras. Åtgärder vidtogs därefter för att eliminera påträffade skador.

1. Mikrobiella skador i organiskt material i tak. Prover har tagits. Skador har sanerats
2. Provtagning i golv, inga avvikelser, värden är bra
3. Provtagning i väggar, under golvmaterial mot källarväggar inga avvikelser, värden är bra
4. Luftprover är tagna, inga avvikelser, värden är bra
5. Prover på undertaksskiva är taget, inga avvikelser, värden är bra
6. Provtagning, riktad MVOC mätning har gjorts i klinkergolv för att se om emissioner finns efter rivning av plastmatta och lim. Inga avvikelser, värden är bra
7. Injustering av golvventilation, bra flöden nu

8. Frånluftsinstallation monteras förråd samt frånluftsfläkt i pannrummet. Spridning av eventuell lukt från pannrum mm minimeras i och med detta
9. Skadat organiskt material, träskivor, sparksocklar mm bytes
10. Nytt tvättrum, tvätt av städmaterial mm skall inte göras i pannrum som det hittills gjort. Eventuella lukter kan spridas så den risken är nu borttagen. Inget tillhörande verksamheten skall förvaras i pannrummet.

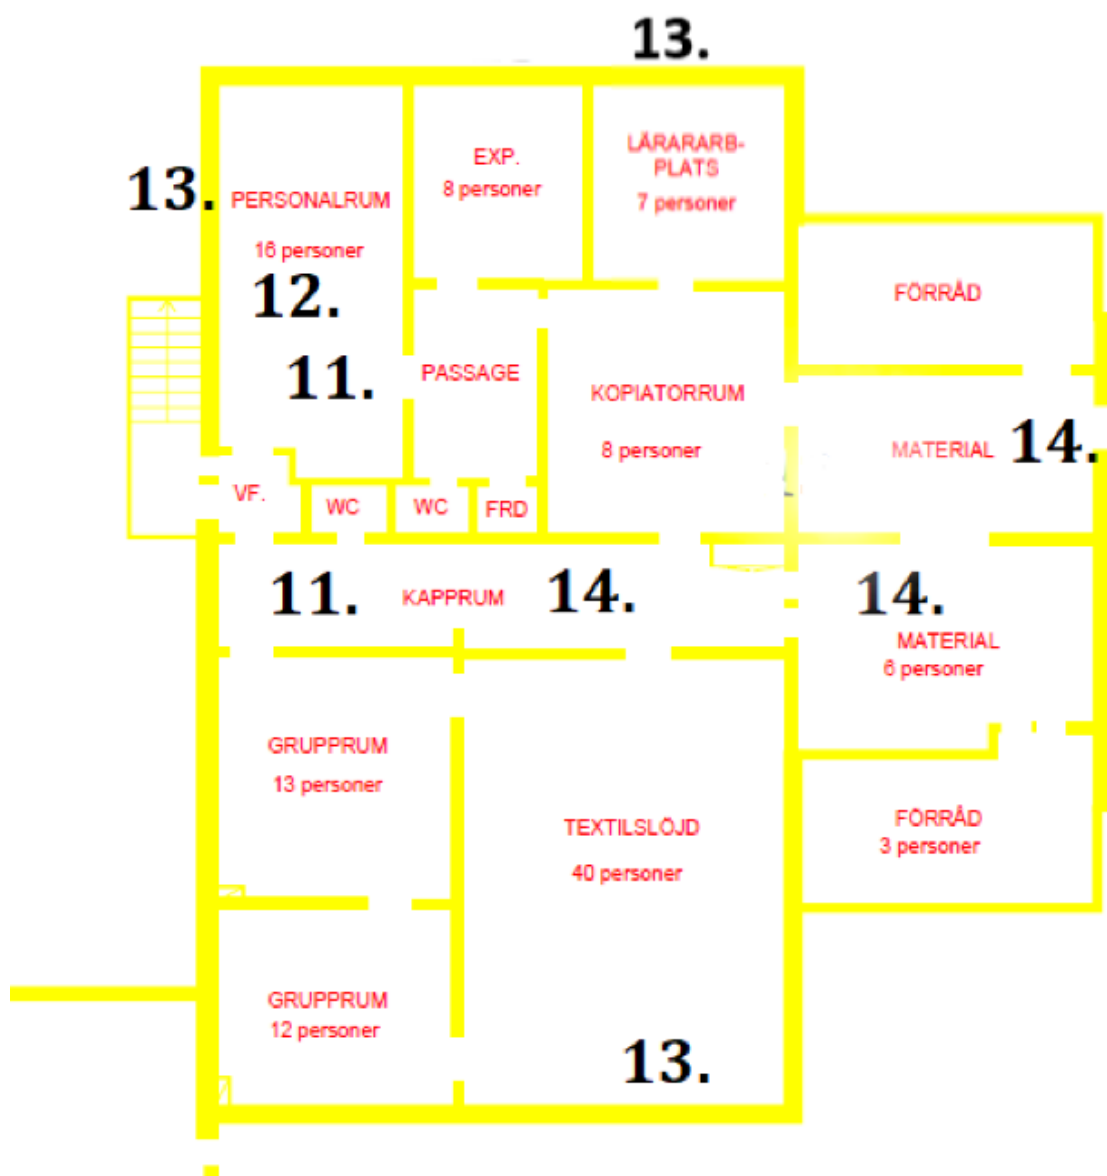
## Avser lärardelen källarplan

- 11. Provtagning i lucka, åtgärder är gjorda, bytt skadat material och tätar
  - 12. Bytt matta
  - 13. Provtagningar i vägg, inga avvikelser, bra värden
  - 14. Fuktpåverkan underifrån, golvkonstruktion bytes till mekaniskt ventilerat golv, GIHA golv.
- Övriga delar har hittills inte visat på någon risk och kan hållas bra med ventilerade socklar

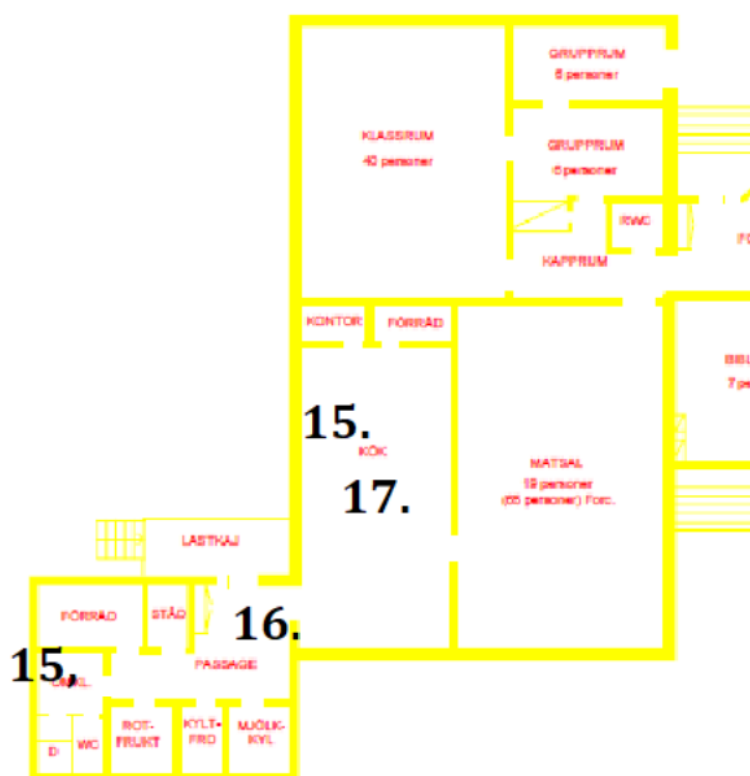
## Avser storkök

15. Provtagning i vägg, bra värden
16. Äldre fuktskador bakom lister, städsador samt tidigare vattenläckage, alla lister och organiskt material har bytts ut efter sanering. Allt är nu bra.
17. Otätheter har bland annat genererat att skadedjur kommer in, alla rör genomföringar är tätade samt skador har sanerats
