Projekt och kund			
Projektnr	Projektnamn	AO-Orderdatum	GPS X, GPS Y
17735	Gripensvärdsvägen 2 Järlåsa	2021-10-19	6640996, 1581058
AO-nr	AO-Benämning	Startdatum	Slutdatum
17735.3	Källarplan del 1, Järlåsa skola	2021-11-04	2021-11-26
Kund och kontaktperson		Arbetsplatsadress	Kundref nr
Uppsala Kommun Skolfastigheter AB Mischa Ring / 018-727 4587 / 018 727 80 94 mischa.ring@skolfastigheter.se		Gripensvärdsvägen 2 Järlåsa	919-Järlåsa skola
Uppdragsbeskrivning			
118617:1 - Material provtagning			
Resultatenhet: 919-Järlåsa skola Plats: Gripensvärdsvägen 2 Postadress: 744 96 Järlåsa Kund: Järlåsa skola E-post: mischa.ring@skolfastigheter.se Arbetstelefon: 018-727 45 87

--- BESIKTNING ---

Besiktning utförs i utrymmen med avseende att påvisa eventuella avvikelser i i material i yttervägg på källarplan.

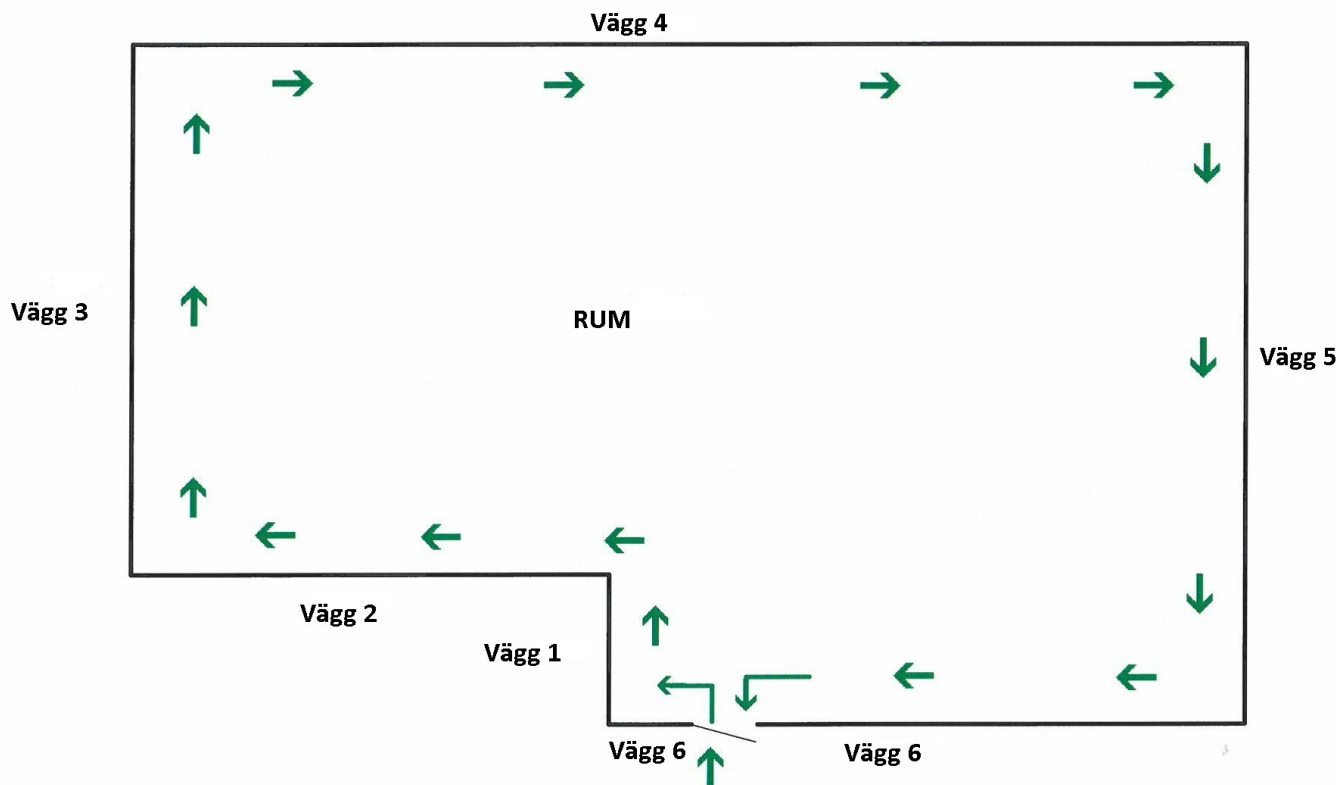
Rum 031B (2 stycken inspektionshål), (1 st vägg 2 och 1 st vägg 3).

1) Fuktindikering, har utförts i rum 031B där inspektionshål är upptagna mot yttervägg.

Fuktindikering mot yttervägg, har vid mätning inte påvisat avvikande fuktvärden.

Väggbeskrivning besiktning
